## ROTTURA GIUNTO SFERICO UNIBALL AZIONAMENTO BARRA DI STERZO SUPERDRAGON X8

Torino, 22/02/2023

**Oggetto:ROTTURA GIUNTO SFERICO UNIBALL AZIONAMENTO BARRA DI STERZO  
SUPERDRAGON X8**

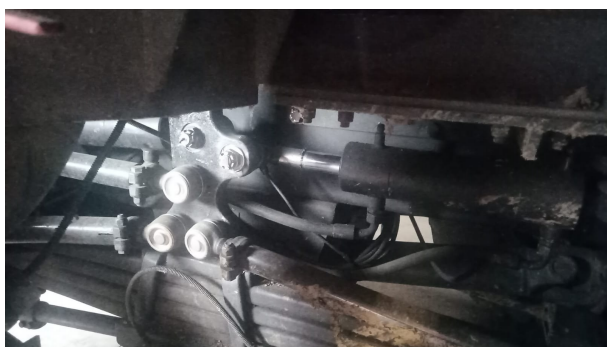
In data 18 febbraio 2023 presso il distaccamento aeroportuale di Caselle c/o Aeroporto Sandro Pertini , è avvenuta la rottura del giunto sferico che collega il pistone idraulico di azionamento delle barre di sterzo ruote lato sinistro del SuperDragon X8 VF 23018. Considerato che la rottura è facilmente identificabile come rottura da fatica, viste le numerose linee di cresta e di spiaggia visibili , risultato appunto dalla progressione ciclica dovuta a stress ciclico del materiale. Considerato che il mezzo pesa oltre 50T a pieno carico e raggiunge velocità di quasi 130km/h , pertanto con la semplice formula conosciuta da ogni ingegnere sviluppa un energia cinetica alla massima velocità pari a  $\frac{1}{2} M \cdot V^2 = 32600$  Tonnellate di forza

Considerato che la rottura in oggetto porta la perdita di controllo del mezzo con potenziali conseguenze catastrofiche. Visto che tutti i Dragon X8 sul suolo nazionale sono costruiti col medesimo pezzo, è ragionevole pensare che il suddetto danno si possa ripresentare su altri mezzi analoghi in qualsiasi momento e a qualsiasi velocità. Visto che l'amministrazione si è limitata a porre fuori servizio solo il mezzo guastato a Torino e non ha preso ulteriori azioni per la salvaguardia del personale ponendo fuori servizio tutti i mezzi sul suolo nazionale per provvedere alla sostituzione del pezzo in oggetto con uno di dimensioni maggiorate al fine di ovviare all'inconveniente .

Riteniamo come Organizzazione Sindacale al fine di salvaguardare l'incolumità del personale VF e di chiunque altro possa restare coinvolto da simili incidenti di richiedere formalmente il **blocco immediato di tutti i mezzi analoghi in possesso al corpo nazionale** al fine di far eseguire un azione di richiamo da parte dell'IVECO per sostituire tutti i giunti uniball su tutti i Mezzi DRAGON X8 prima serie con altri di dimensioni adeguate ad evitare rotture analoghe. Ci riserviamo come organizzazione sindacale ulteriori azioni nelle sedi opportune in caso di inadempienza da parte dell'amministrazione .
