Alè...un'altra novità sugli EuroCity : il telaio è Rotto!!!

In riferimento alla richiesta di questa O.S. inerente gli esiti dei controlli approfonditi sulle strutture portanti e sugli allestimenti delle APS, il Comando ci ha trasmesso una nota, **in cui ha descritto la rottura del telaio della APS Euro City disco 96 tg VF 19902.**

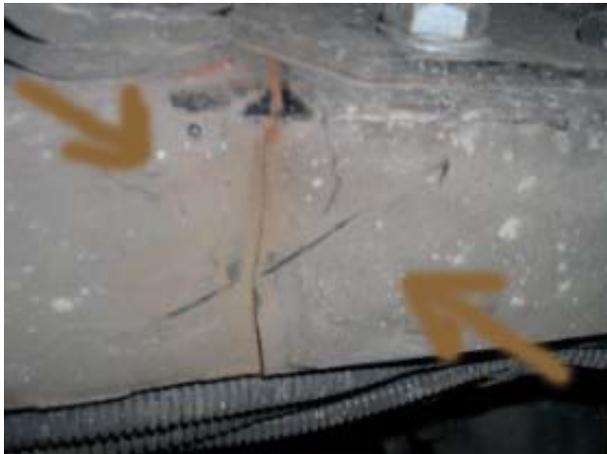
La scoperta è avvenuta casualmente su segnalazione della squadra VVF che, durante la marcia aveva avvertito un forte rumore proveniente dal telaio.

Alla verifica si è rilevata **questa grave rottura che conferma le denunce fatte dalla R.d.B VVF MI**, tramite numerosi comunicati inerenti i limiti strutturali delle APS sia da 10 che da 15 tonnellate, commissionate alla IVECO M.S. dal nostro Ufficio Macchinari.

I fotogrammi *pubblicati in "galleria fotografica"* **evidenziano la rottura del longherone dx del telaio** al quale recentemente erano già stati sostituiti i supporti della sovrastruttura.

il Comandante ha trasmesso alla D.C.R.L.S. area VI Macchinari e Materiali, la relazione con il parere **(ampiamente condivisibile)** che le rotture delle APS siano dovute a vizi occulti e che pertanto le stesse devono essere riparate dall'Iveco senza alcun onere per il Comando.

Ribadiamo quindi che questi automezzi, soprattutto in relazione al loro utilizzo, sono di fatto **sotto dimensionati** e che **il carico quasi ai limiti delle portate**, è uno dei fattori che concorre ad aggravarne le carenze strutturali (**rotture di telai, supporti ecc..**).
