## Alè...un'altra novità sugli EuroCity : il telaio è Rotto!!!

In riferimento alla richiesta di questa O.S. inerente gli esiti dei controlli approfonditi sulle strutture portanti e sugli allestimenti delle APS, il Comando ci ha trasmesso una nota, **in cui ha descritto la rottura del telaio della APS Euro City disco 96 tg VF 19902.**

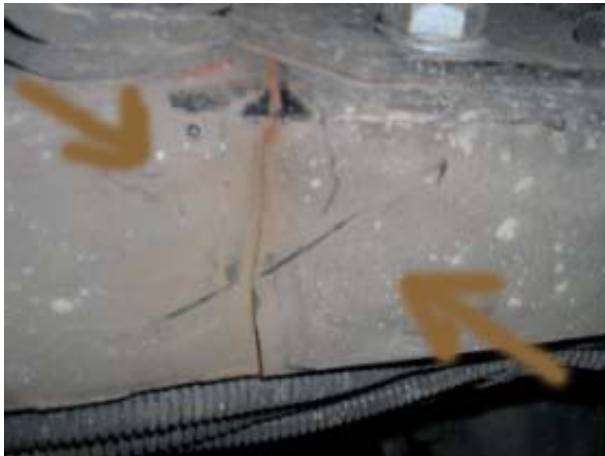
La scoperta è avvenuta casualmente su segnalazione della squadra VVF che, durante la marcia aveva avvertito un forte rumore proveniente dal telaio.

Alla verifica si è rilevata **questa grave rottura che conferma le denunce fatte dalla R.d.B VVF MI**, tramite numerosi comunicati inerenti i limiti strutturali delle APS sia da 10 che da 15 tonnellate, commissionate alla IVECO M.S. dal nostro Ufficio Macchinari.

I fotogrammi *pubblicati in "galleria fotografica"* **evidenziano la rottura del longherone dx del telaio** al quale recentemente erano già stati sostituiti i supporti della sovrastruttura.

il Comandante ha trasmesso alla D.C.R.L.S. area VI Macchinari e Materiali, la relazione con il parere **(ampiamente condivisibile)** che le rotture delle APS siano dovute a vizi occulti e che pertanto le stesse devono essere riparate dall'Iveco senza alcun onere per il Comando.

*Ribadiamo* quindi che questi automezzi, soprattutto in relazione al loro utilizzo, sono di fatto **sotto dimensionati** e che **il carico quasi ai limiti delle portate**, è uno dei fattori che concorre ad aggravarne le carenze strutturali (**rotture di telai, supporti ecc..**).
